Der Gemeindeturm

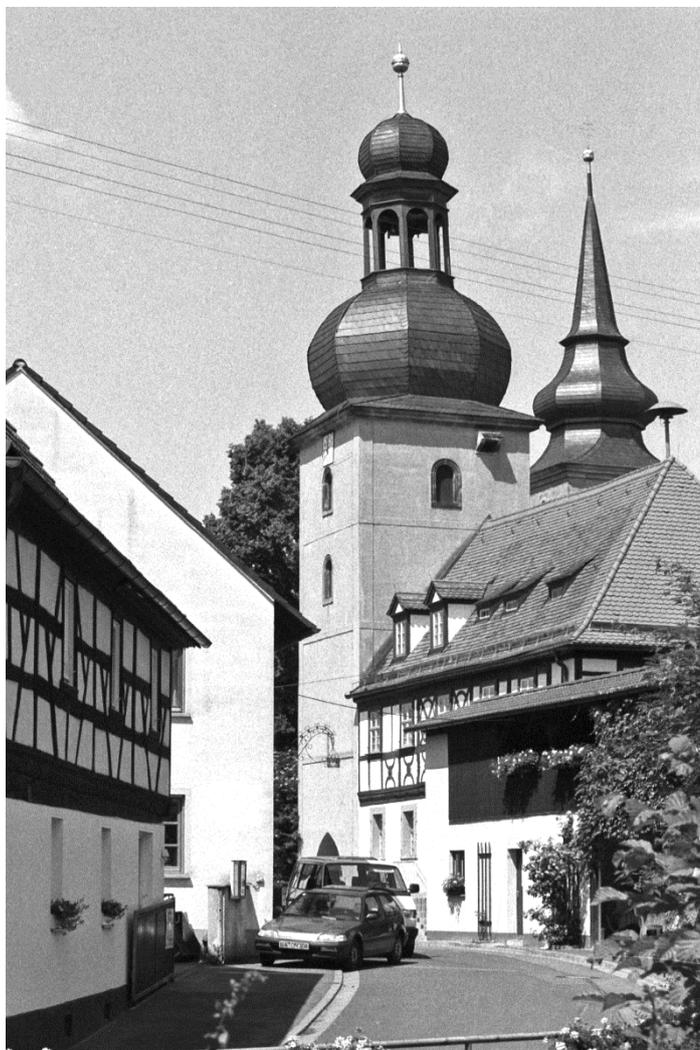
An das alte Schulhaus schließt sich westlich der Gemeindeturm an, ein fünfgeschossiger Torturm mit spätmittelalterlichem Kern, der aber erst 1622 seine erste urkundliche Erwähnung findet. An der Stelle des heutigen Turmes stand bereits im Mittelalter ein massiger Turm, der um 1715 abgetragen wurde ^(StBB, M 538).
